Hochspannungsversuche ISOflanges : Isolierflanschverbindung Typ HP Dplus, DN150 PN16

Hochspannungstest der optimierten Konstruktion des Isolierflansches durch das Labor der Universität Kassel / Februar 2018

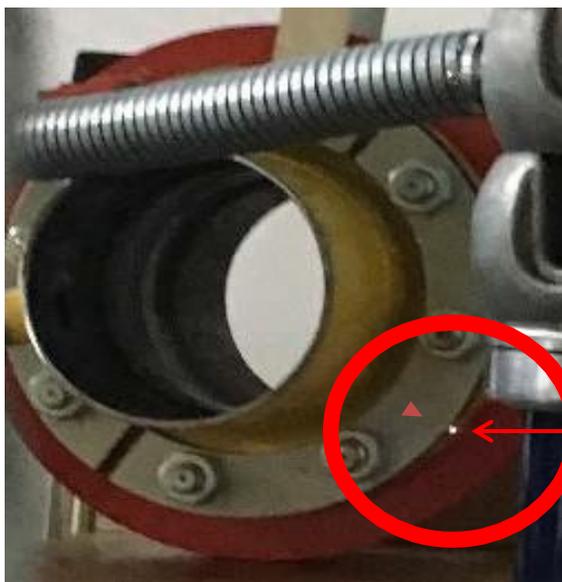
Versuchsablauf: Bei den vorangegangenen Prüfungen an Isolierflanschen stellten sich immer wieder die inneren Kabellaschenringe als Schwachstelle heraus, an denen die ersten Teilentladungen auftraten und auch sichtbar wurden.

Teilentladung

Technische Lösung: Die Segmente des Kabellaschenringes sind zu entfernen und durch isolierendes Material zu ersetzen.

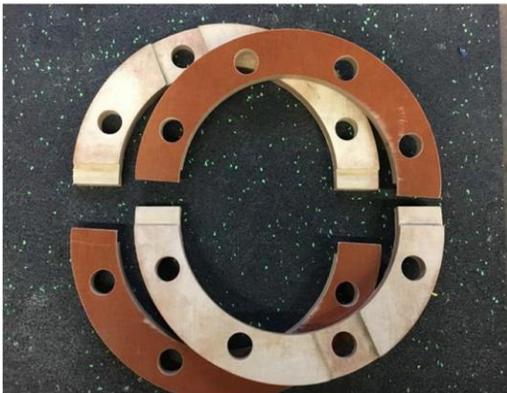
Diese Isolierringe wurden dann entsprechend gefertigt:

Umsetzung: Aufgrund der vorausgegangenen Überlegungen wurde der vorhandene Isolierring neu konstruiert. Durch die verstärkte Materialdicke mit den Aussparungen für die Kabellaschen bleibt gewährleistet, dass die Montage der Isolierringe mit den Kabelaschen problemlos möglich ist.

Um "Luftstrecken" zwischen leitenden Materialien zu vermeiden wird eine Verzahnung der Halbringe konstruiert.

Da die Segmentringe auch eine entwässernde Funktion (Entwässerungskanäle) erfüllen, wurde auch diese Funktion in der neuen Konstruktion mit berücksichtigt.

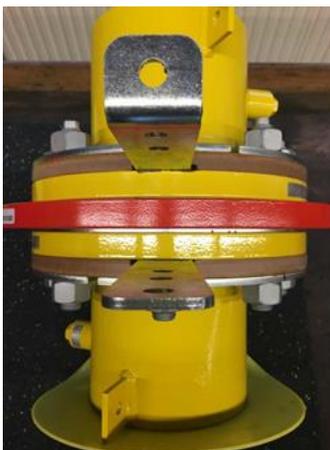
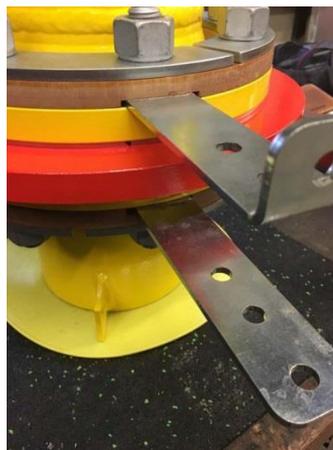
Montiert sieht die optimierte Konstruktion dann so aus:

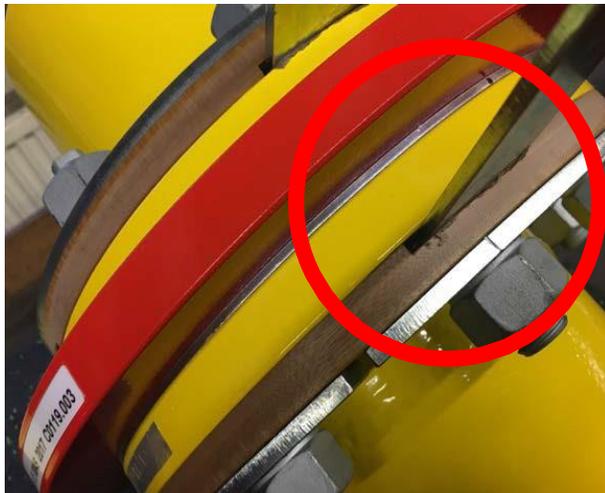
Man erkennt die Aussparung für die Kabellasse

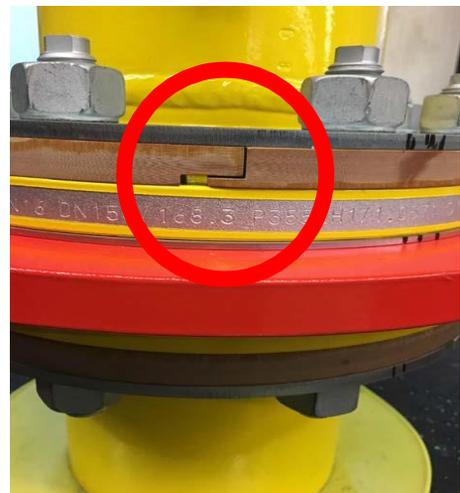
Die Verzahnung der Ringe inklusive der Entwässerungskanäle sind ersichtlich

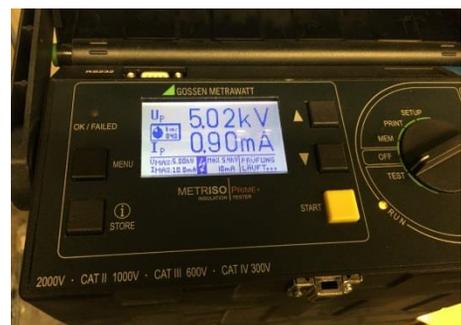
Der Flansch wurde mehrfach mit unserem Prüfgerät nach DIN EN 1594:2009-06 mit 5kV geprüft.

Dabei traten bei keiner Messung sichtbare oder hörbare Teilentladungen auf und auch das Prüfgerät selbst bewertet die Prüfung als „OK“. Dieses Ergebnis wurde auch bei deutlich höheren Spannungen erreicht.

Der während der Prüfung gemessene Strom lag dabei immer bei ca. 0,90mA.

Bei dem zuletzt gemessenen - nicht optimierten Flansch - lagen die Messwerte des Stromes bei ca. 1,48mA.

Es ist also auch messtechnisch eine deutliche Verbesserung nachweisbar.
